# A. Magario E. Terlini

## Spazio Scenico di Vicar: Simulazioni Termiche ed Energetiche

2006/2007

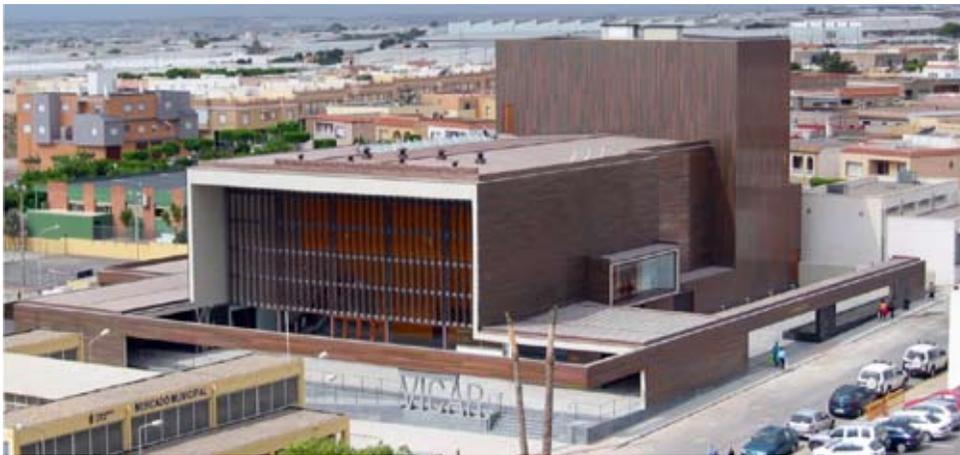
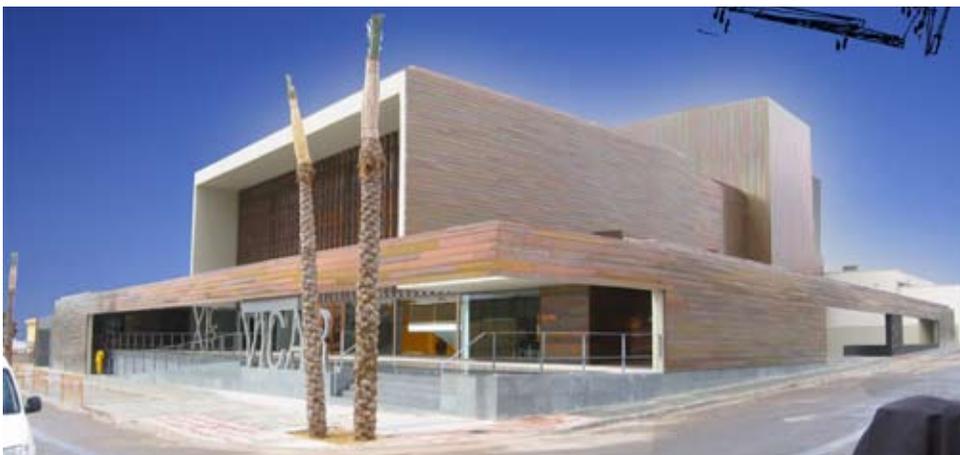
Fig. 5/6/7/8 - Simulazioni energetiche: Valori di irraggiamento sulla facciata principale, percorsi solari e ombreggiamenti

Le simulazioni hanno riguardato anche il sistema di schermatura della facciata principale, realizzato con brise-soleil fissi in lamiera di rame microforata, al fine di valutarne l'efficacia e monitorare l'illuminamento dell'atrio del teatro.
